Länderarbeitsgemeinschaft der Vogelschutzwarten

Beschluss 21/01
(ersetzt den Beschluss 19/01)

Vermeidung von Vogelverlusten an Glasscheiben

Bewertung des Vogelschlagrisikos an Glas

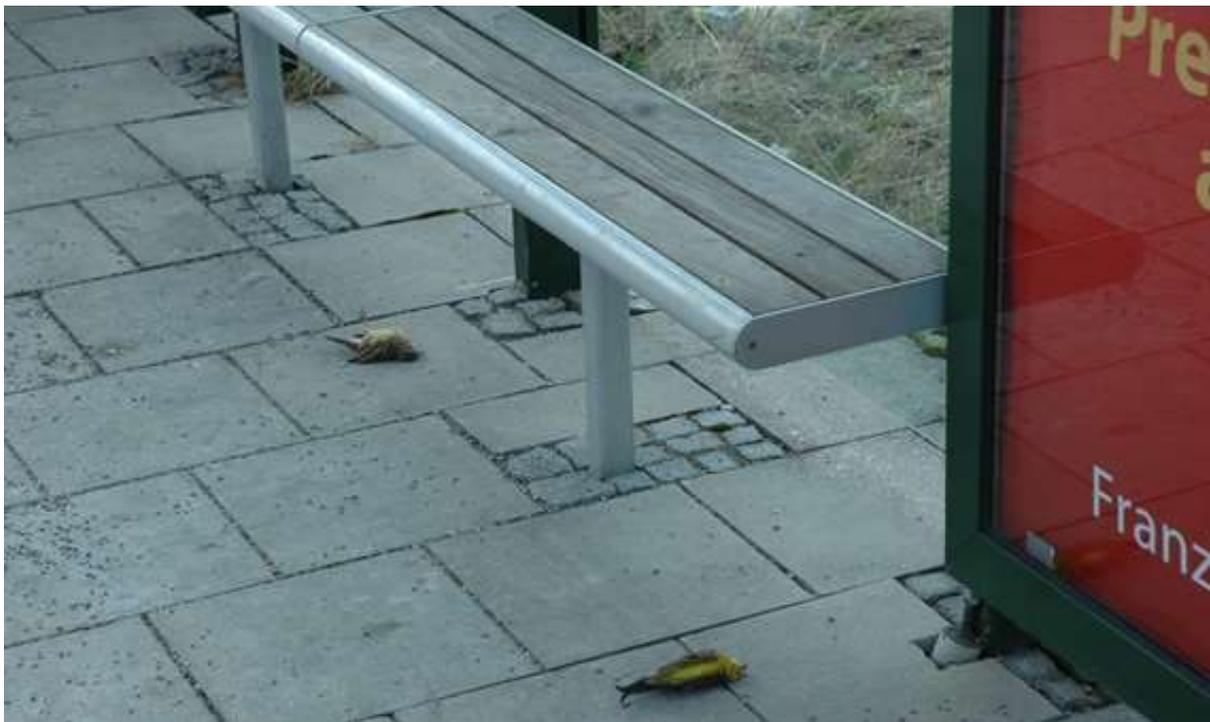
Abb. 1: Ein Goldammerpärchen verunglückte gleichzeitig an diesem gläsernen Fahrgastunterstand (B.-U. Rudolph).

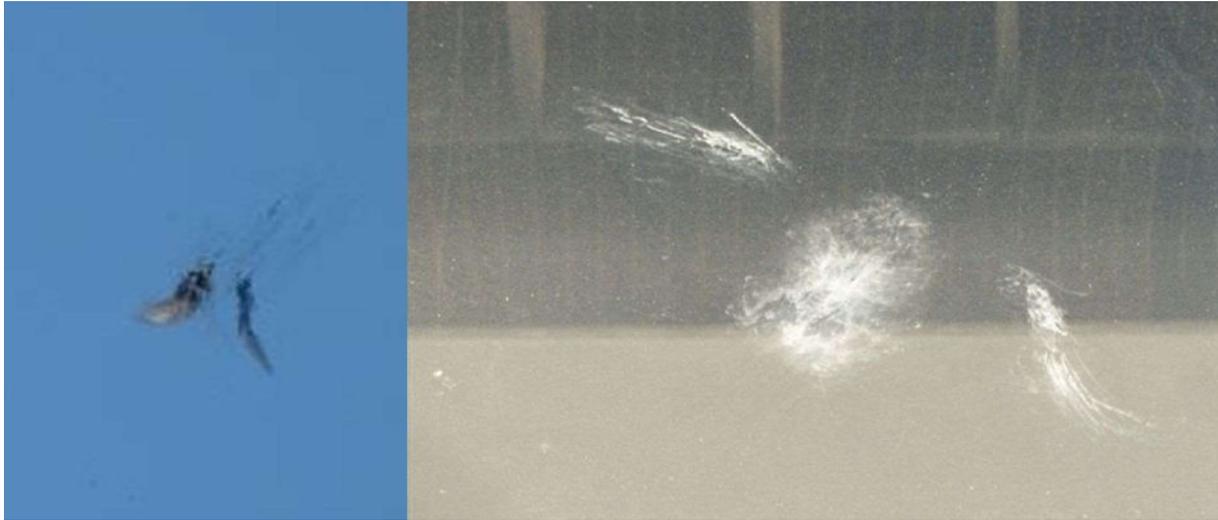
Abb. 2: Neben der Kadaversuche lassen sich Vogelkollisionen vor allem über die Spurensuche an Fassaden nachweisen. Links ist eine Kleinfeder als Anflugspur an einer stark spiegelnden Fassade und rechts der Gefiederabdruck in typischer Ausprägung mit Körper und Flügeln zu erkennen (K. Steiof).

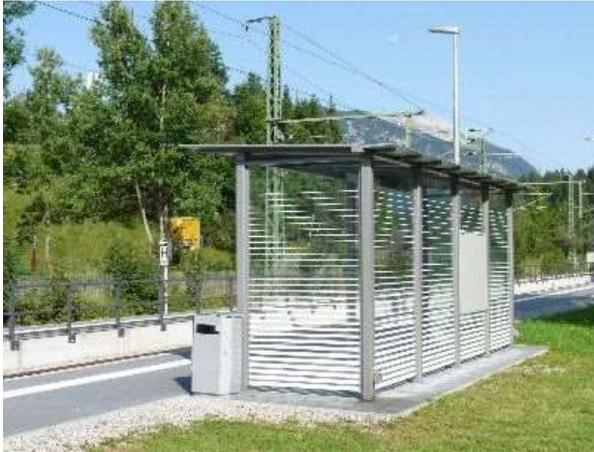
Abb. 3: Fahrgastunterstand der Deutschen Bahn mit charakteristischer Streifenmarkierung (J. Bellebaum)

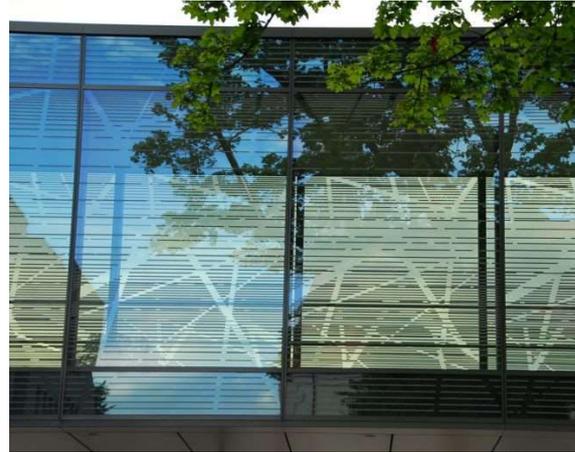
Abb. 4: Für Mensch und Vogel wirksam markierter Übergang zwischen zwei Gebäuden eines Krankenhauses (B.-U. Rudolph)

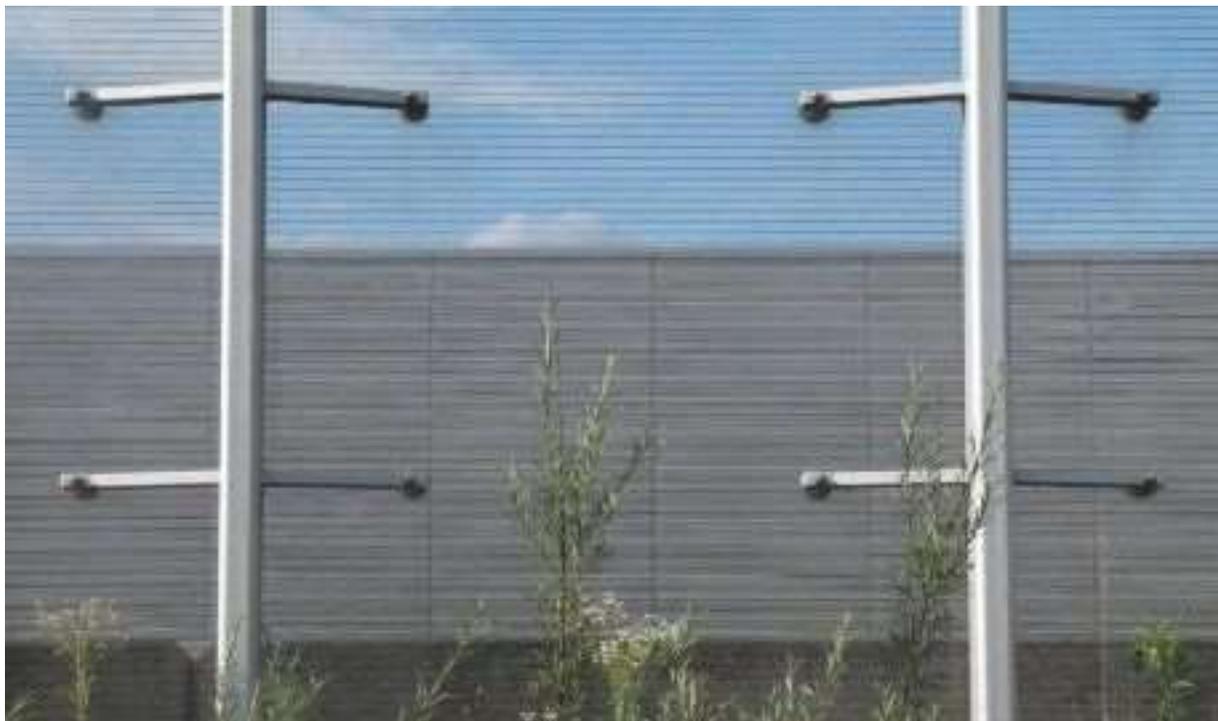
Abb. 5: Als wirksam gestestete Streifenmarkierung an einer Lärmschutzwand (B.-U. Rudolph)

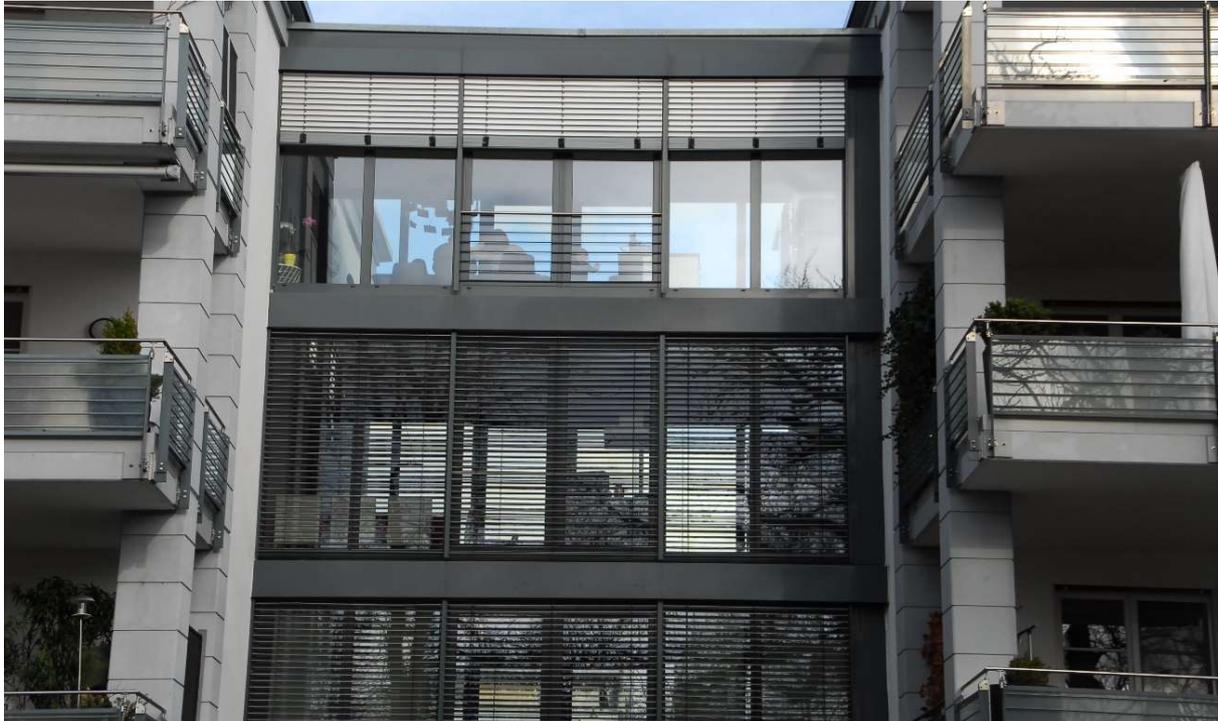
Abb. 6: Jalousien verhindern Vogelschlag, wenn sie dauerhaft heruntergelassen sind. Das ist aber nicht immer zuverlässig gewährleistet (B.-U. Rudolph)

Ebenso reduzieren helle und damit Licht reflektierende Jalousien, Rollos oder Vorhänge dicht hinter einer Scheibe nicht nur die Durchsicht, sondern auch Spiegelungen. Zwar konnten damit in der Praxis Vogelkollisionen deutlich verringert werden (KAHLE et al. 2016). Allerdings wirken innen liegende Sonnenschutzeinrichtungen nicht bei jedem Lichteinfall und auch nur dann, wenn sie heruntergelassen sind. Ihre Wirksamkeit wird deshalb durch das Nutzungsverhalten der Menschen bestimmt (Abb. 6). Das gleiche gilt auch für Außenjalousien, die z. B. bei Wind nicht heruntergelassen werden, um Schäden zu vermeiden.

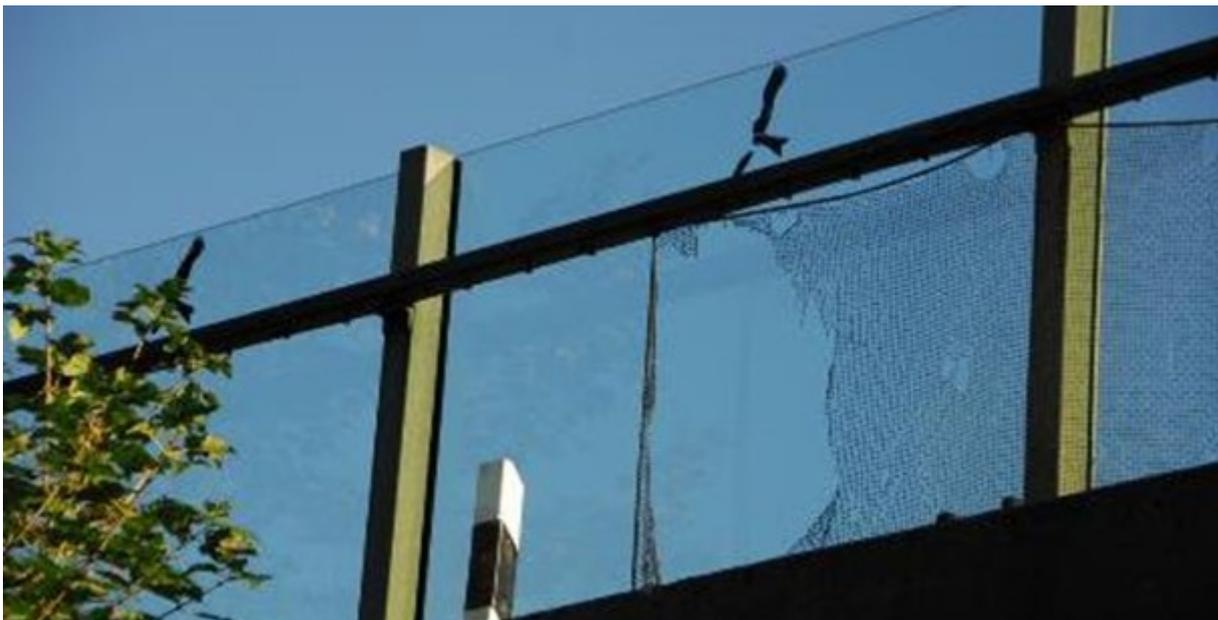
Abb. 7: Gläserne Lärmschutzwand auf einer Brücke. Ein paar Silhouetten und ein beschädigtes Netz verhindern Vogelkollisionen nicht (B.-U. Rudolph)

Zur Verhinderung von Vogelkollisionen können auch Netze oder Schnüre vor gefährlichen Scheiben aufgespannt werden. Sie erfordern aber eine regelmäßige Wartung, wenn Material oder Anbringung nicht witterungsbeständig sind (Abb. 7). Netze aus stabilen Materialien dürften als temporäre Maßnahme geeignet sein, wenn sie bei mindestens ca. 5 mm Materialdicke eine maximale Maschenweite von 10 cm haben. Als dauerhafte Maßnahme sind Netze u. Ä. in der Regel jedoch nicht geeignet, zumal sie selbst zu einer Todesfalle für Vögel werden können.

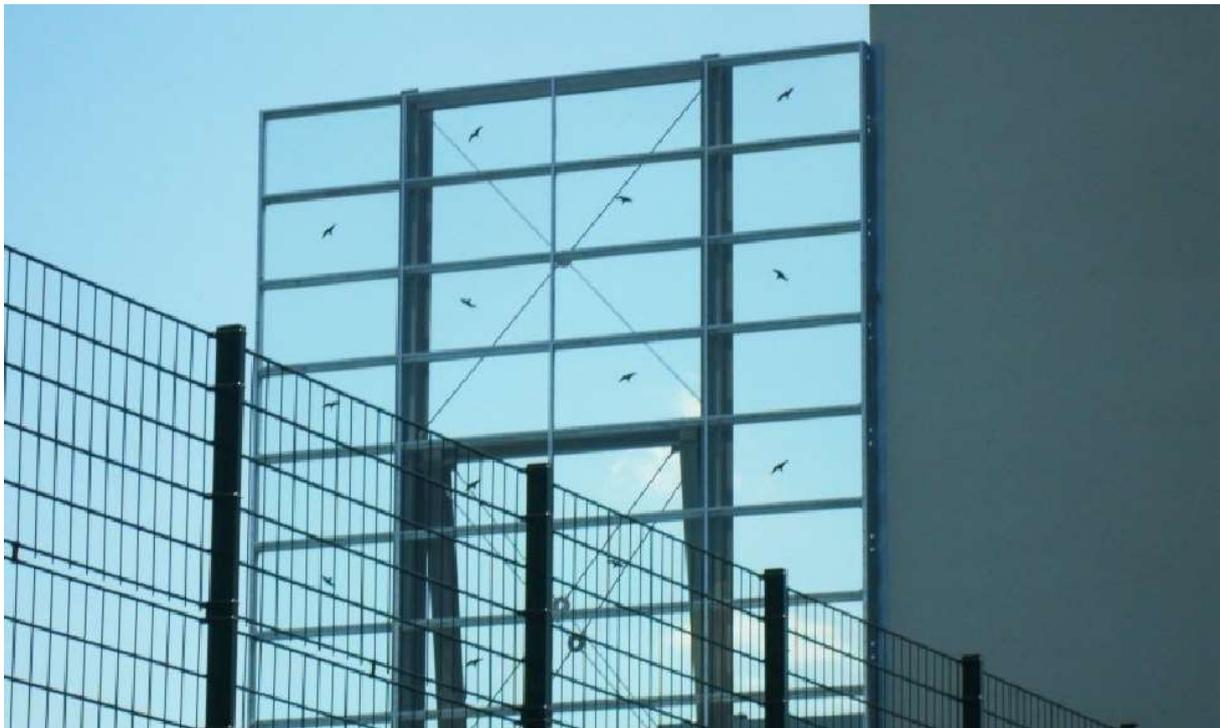
Abb. 8: Greifvogelsilhouetten wirken für Vögel wie ein schwarzer Fleck. Sie weichen diesen ein paar Zentimeter aus und prallen trotzdem gegen die Scheibe. In der Regel deuten die Silhouetten darauf hin, dass es regelmäßig zu Vogelkollisionen kommt und die Problematik somit grundsätzlich erkannt worden ist. (H. Gruppe)

Die häufig verwendeten Greifvogelsilhouetten (Abb. 8) haben erwiesenermaßen keine Wirkung (KLEM 1990, TRYBUS 2003). Ihre Verbreitung als vermeintliches Mittel zur „Vogelabwehr“ geht u. a. auf ein grundlegend missverstandenes Experiment von LORENZ und TINBERGEN zurück (SCHLEIDT et al. 2011). Solche Silhouetten sind wie andere Aufkleber nur dann wirksam, wenn sie ausreichend dicht angebracht werden (Abstände 10 cm). Anstelle von Greifvogelsilhouetten können auch Buchstaben, Dreiecke oder beliebige andere Formen verwendet werden.

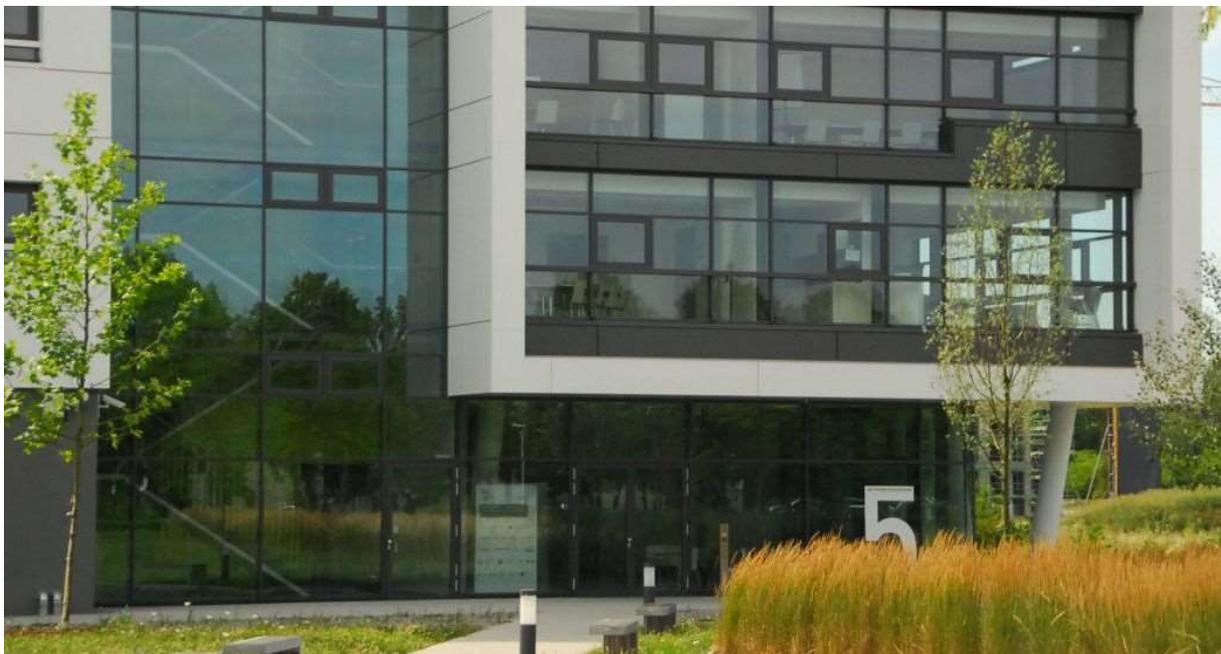
Abb. 9: Mit der Größe der Glasfassade steigt das Risiko des Vogelschlags; Vogelverluste sind hier nachgewiesen (B.-U. Rudolph).

Große, zusammenhängende Glasflächen, in der Regel in Verbindung mit einem hohen Anteil von Glas an einer Fassade (Abb. 9), sind nach der Mehrzahl aller Untersuchungen besonders gefährlich für Vögel und bewirken daher ein erhöhtes Kollisionsrisiko. Das gilt besonders in den unteren Stockwerken bis ca. 25 m Höhe, d. h. bis zur Höhe der in der Nähe stehenden Gehölze. In dieser Höhe bewegen sich viele Vögel in ihrem üblichen Lebensraum. Klassische Fassaden mit Einzelfenstern (sog. Lochfassaden), wie sie die meisten Wohngebäude aufweisen, zeigen in der Regel nur geringe Glasflächen und -anteile von unter 30 %. Daher weisen die meisten Wohngebäude unabhängig von Größe und Standort nur ein geringes Kollisionsrisiko auf. Mit zunehmendem Glasanteil an der Fassade erhöht sich das Kollisionsrisiko.

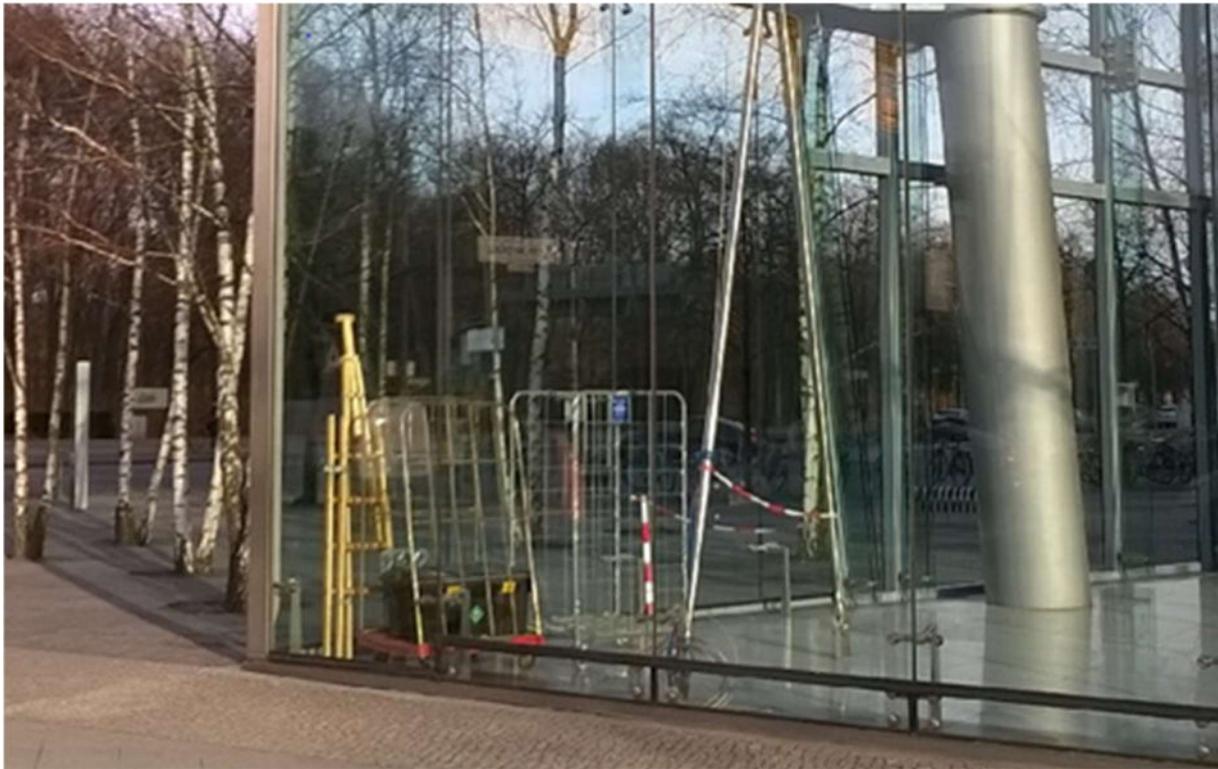
Abb. 10: Spiegelnde Eckverglasung an einem Verwaltungsgebäude; Vogelverluste sind hier nachgewiesen (K. Steiof)

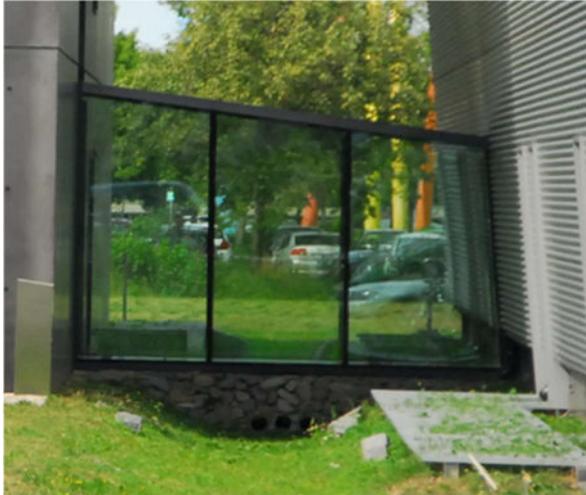
Abb. 11: Transparenter, beidseitig verglaster ebenerdiger Übergang zwischen zwei Gebäudeflügeln; Vogelverluste sind hier nachgewiesen (B.-U. Rudolph).

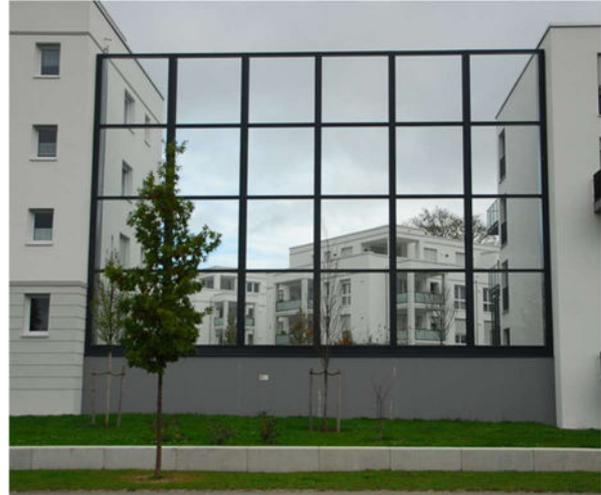
Abb. 12: Hohe transparente Trenn- und Lärmschutzwand an einem Gebäudekomplex. Vogelschlag ist hier wiederholt nachgewiesen (B.-U. Rudolph)

Eine ebenso große Gefahr stellen durchsichtige oder spiegelnde Glasflächen außerhalb geschlossener Gebäude dar. Typische Beispiele sind Trenn- und Lärmschutzwände (Abb. 12), Wartehäuschen, Durchgänge (Abb. 11) zwischen Gebäuden (ebenerdig oder höher), verglaste Gebäudeecken (Abb. 10), Glasbrüstungen und -geländer. An solchen Strukturen kommen besonders viele Vögel um, zumal sie von zwei Seiten durchsichtig erscheinen.

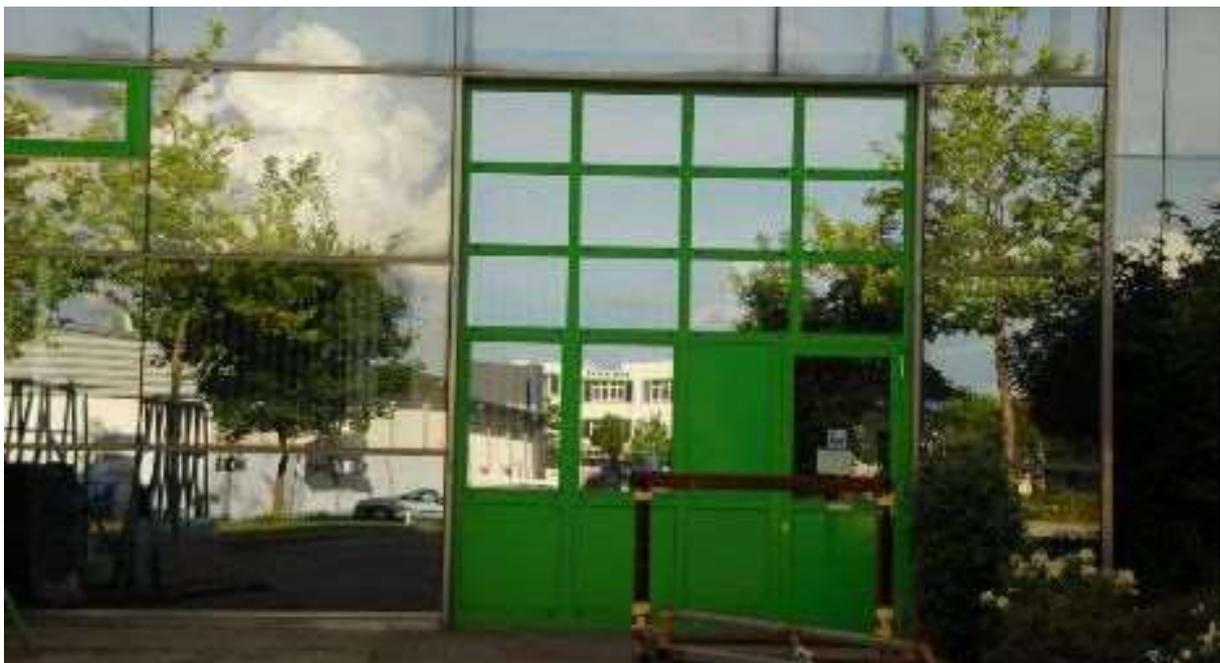
Abb. 13: Glasfassade eines Gewerbebetriebes, die ein perfektes Spiegelbild erzeugt (B.-U. Rudolph)

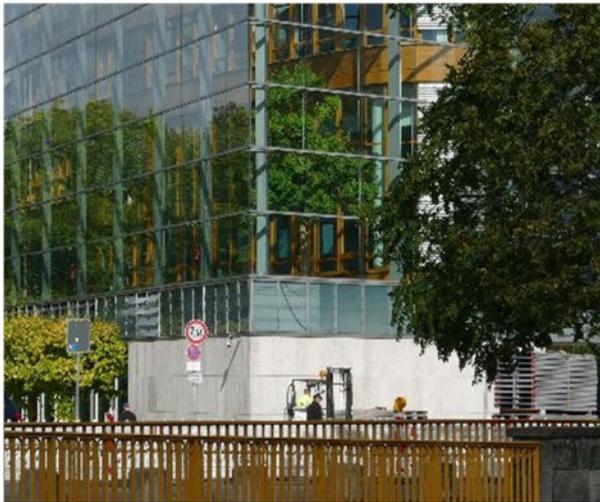
Abb. 14: Vegetation hinter Glas ist ein risikosteigernder Faktor (K. Steiof).

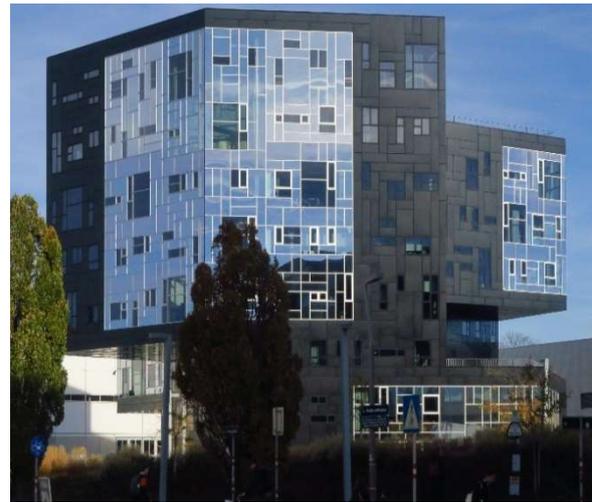
Abb. 15: Zusammen mit den Glaseigenschaften beeinflusst auch der Lichteinfall Spiegeleffekte (B.-U. Rudolph).

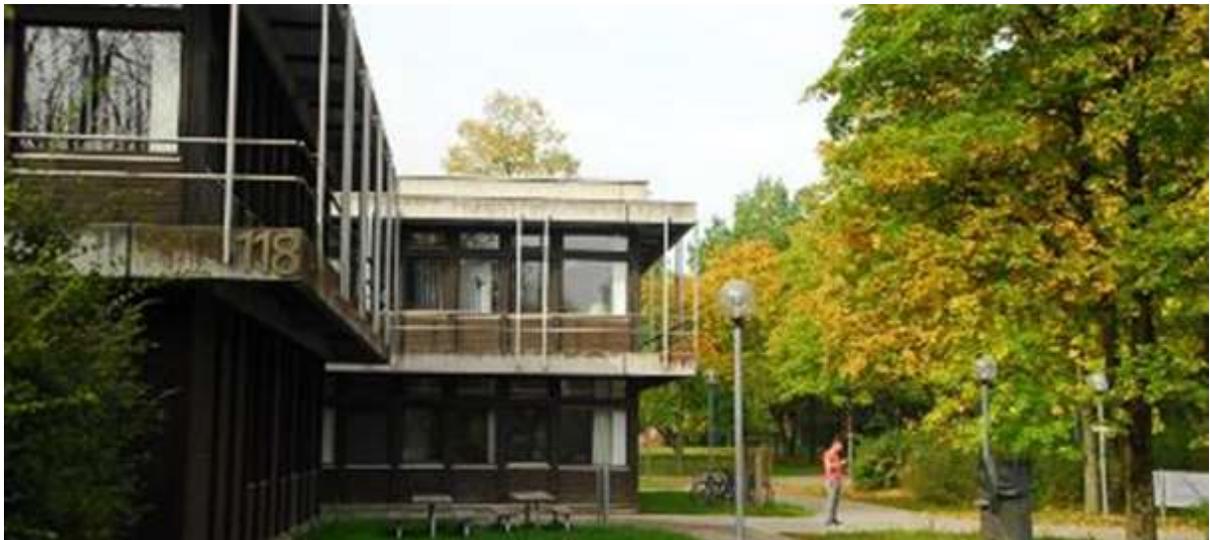
Abb. 16: Geringe Versiegelung und Gehölzreichtum wie hier auf einem Universitätscampus sind stets gute Voraussetzungen für vogelreiche Lebensräume – ausgedehnte Glasflächen können das Kollisionsrisiko besonders stark erhöhen (B.-U. Rudolph).

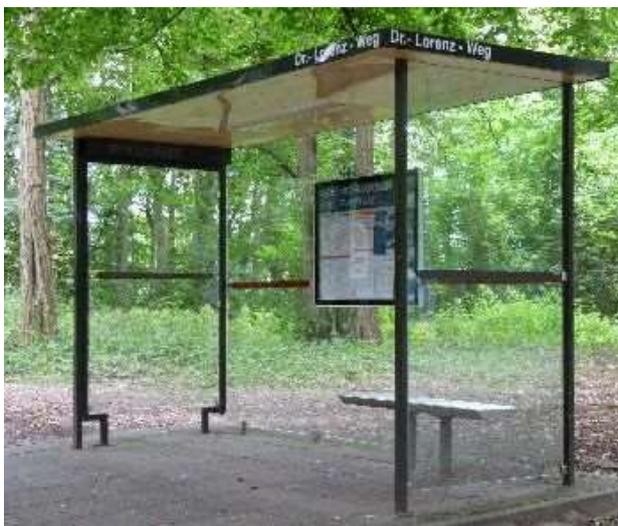
Abb. 17: Wartehäuschen in einer waldähnlichen Grünanlage, Vogelverluste sind hier nachgewiesen (J. Bellebaum).

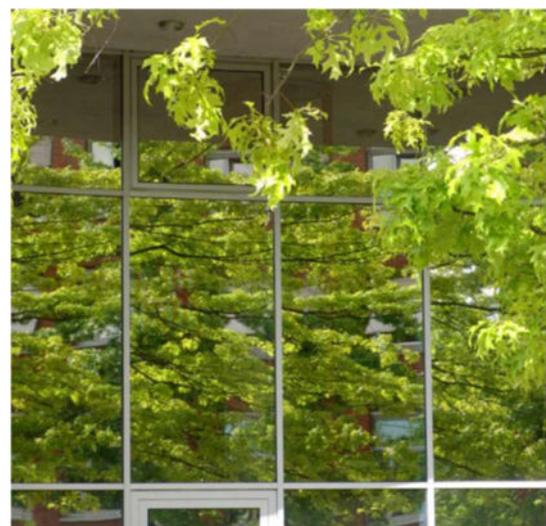
Abb. 18: Bäume spiegeln sich in Glasscheiben und suggerieren „Lebensraum“ (H. Haupt)

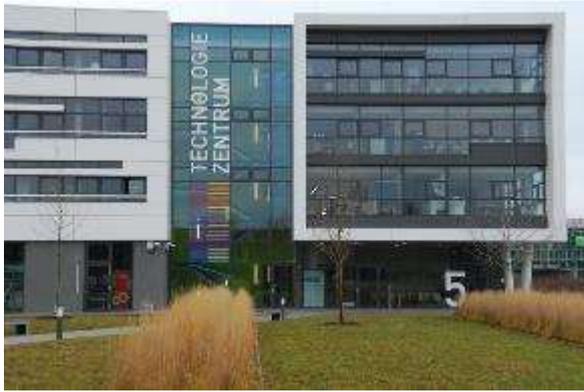
Abb. 19: Fassaden moderner Gebäude weisen häufig sehr unterschiedliche Glasanteile und Glaseigenschaften auf (B.-U. Rudolph)

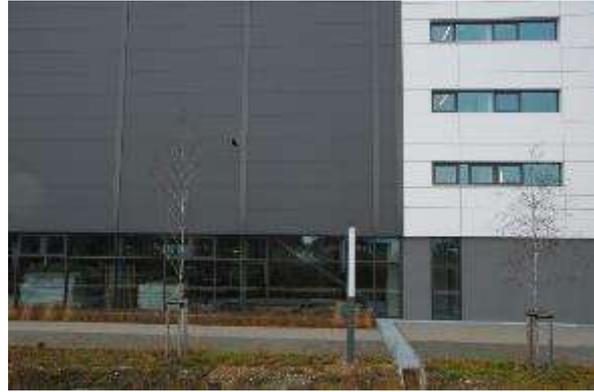
Abb. 20: Die Fassaden sollten zur Bewertung in homogene Abschnitte unterteilt werden (B.-U. Rudolph)

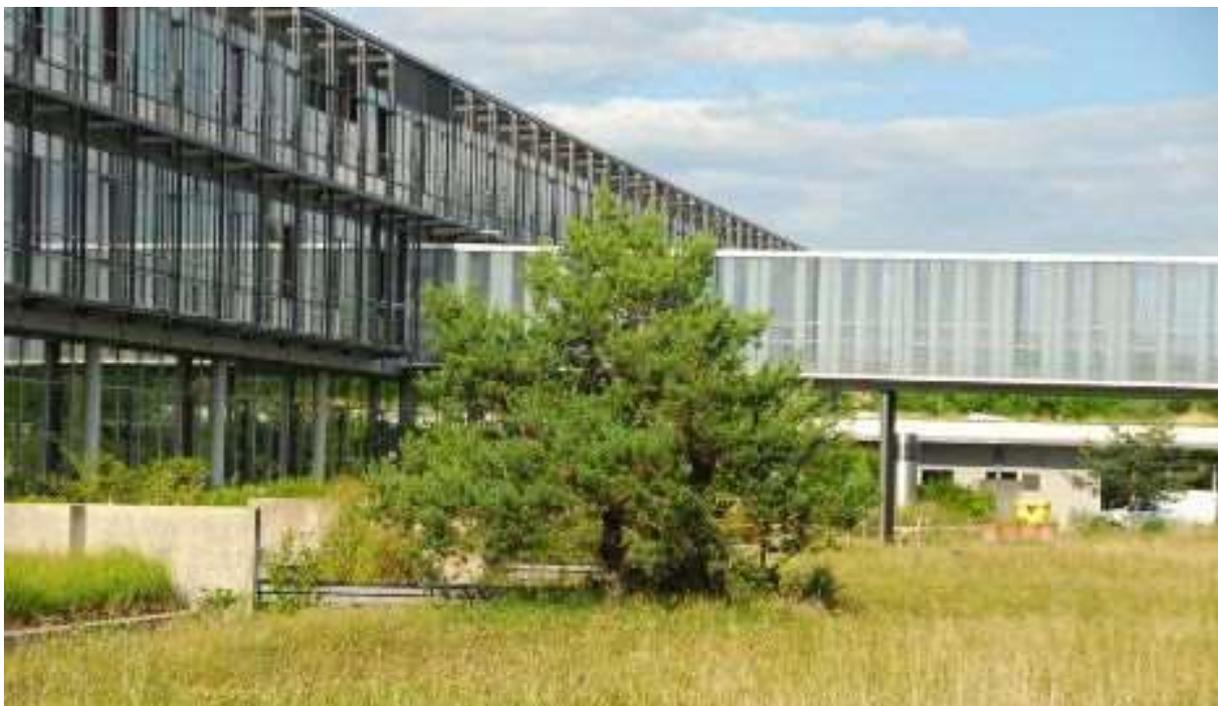
Abb. 21: Übergang zwischen zwei Flügeln eines Verwaltungsgebäudes mit vogelsicheren, mattierte Scheiben (B.-U. Rudolph)

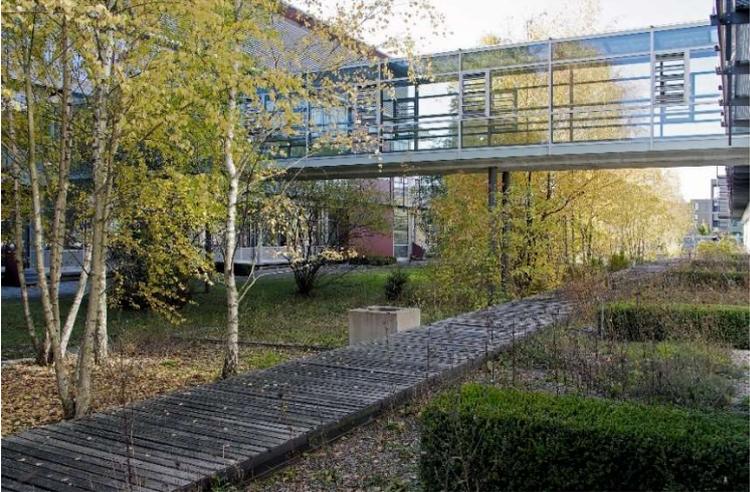
<p>Gebäudedefaktoren</p> <p>transparentes Glas</p> <p>entsprechend der Festlegung in Tab. 3 führen transparente Glasflächen automatisch zur hohen Risikostufe</p> <p>Vogelschlag in erheblichem Umfang nachgewiesen</p>

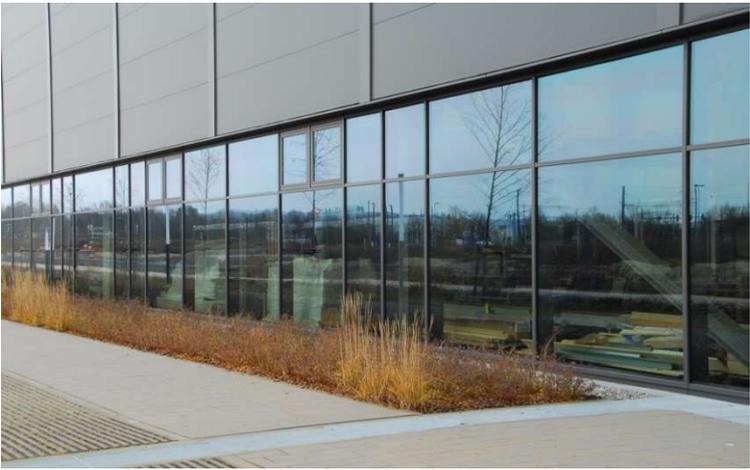
<p>Gebäudedefaktoren</p> <table data-bbox="1029 907 1433 1030"> <tr> <td>25- 50 % Glasanteil</td> <td>2</td> </tr> <tr> <td>Glasflächen > 6 m²</td> <td>4</td> </tr> <tr> <td>Summe:</td> <td>6</td> </tr> </table> <p>Umgebungsfaktoren</p> <table data-bbox="1029 1131 1433 1254"> <tr> <td>< 25 % Versiegelung</td> <td>4</td> </tr> <tr> <td>Abstand zu Gehölzen</td> <td>3</td> </tr> <tr> <td>Summe:</td> <td>7</td> </tr> </table> <p>Gesamtwert 13</p> <p>hohe Risikostufe</p> <p>Vogelschlag nachgewiesen</p>	25- 50 % Glasanteil	2	Glasflächen > 6 m ²	4	Summe:	6	< 25 % Versiegelung	4	Abstand zu Gehölzen	3	Summe:	7
25- 50 % Glasanteil	2												
Glasflächen > 6 m ²	4

Summe:	6												
< 25 % Versiegelung	4												
Abstand zu Gehölzen	3												
Summe:	7

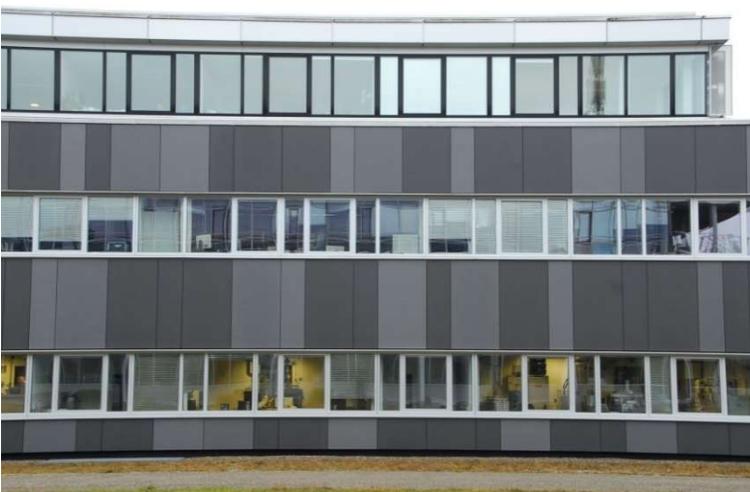
<p>Gebäudedefaktoren</p> <table data-bbox="1029 1500 1433 1624"> <tr> <td>> 25-50 % Glasanteil</td> <td>2</td> </tr> <tr> <td>Bandfassade 1-1,5 m:</td> <td>2</td> </tr> <tr> <td>Summe:</td> <td>4</td> </tr> </table> <p>Umgebungsfaktoren</p> <table data-bbox="1029 1724 1433 1848"> <tr> <td>25-50 % Versiegelung</td> <td>3</td> </tr> <tr> <td>Abstand zu Gehölzen</td> <td>1</td> </tr> <tr> <td>Summe:</td> <td>4</td> </tr> </table> <p>Gesamtwert 8</p> <p>mittlere Risikostufe</p> <p>Vogelschlag nachgewiesen, Ausmaß aber vermutlich unter dem Schwellenwert</p>	> 25-50 % Glasanteil	2	Bandfassade 1-1,5 m:	2	Summe:	4	25-50 % Versiegelung	3	Abstand zu Gehölzen	1	Summe:	4
> 25-50 % Glasanteil	2												
Bandfassade 1-1,5 m:	2												
Summe:	4												
25-50 % Versiegelung	3												
Abstand zu Gehölzen	1

Summe:	4

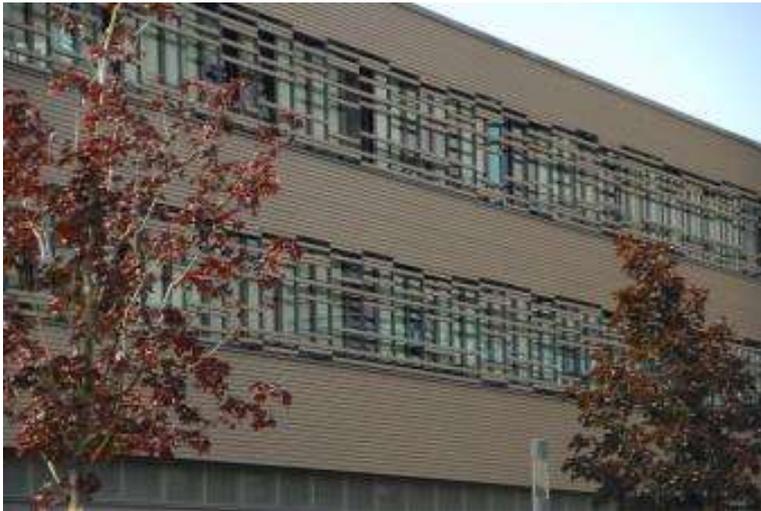
Augsburg, Forschungszentrum (B.-U. Rudolph)

Gebäudefaktoren

Risikostufe **gering**.

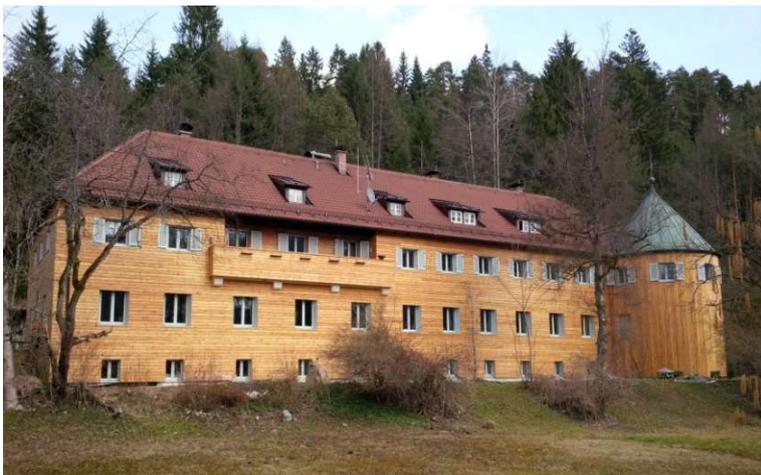
Garmisch-Partenkirchen, Staatliche Vogelschutzwarte (B.-U. Rudolph)

Gebäudefaktoren

wiederholter Vogelschlag an einzelnen Scheiben nachgewiesen; hier ist eine Markierung sinnvoll

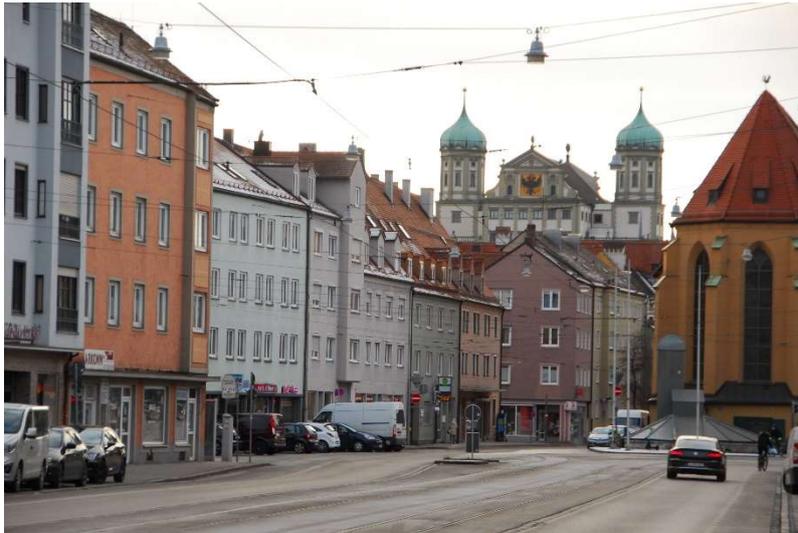
Augsburg, innerstädtische Wohnbebauung und historische Bebauung (B.-U. Rudolph)

Gebäudefaktoren	
25-50 % Glasanteil:	2
Lochfassade bis 1,5 m ² :	1
Summe:	3

Die gleiche Bewertung würde sich aufgrund der Festlegung in Tab. 3 „Lochfassade mit Fensteröffnungen bis 1,5 m²“ ergeben.

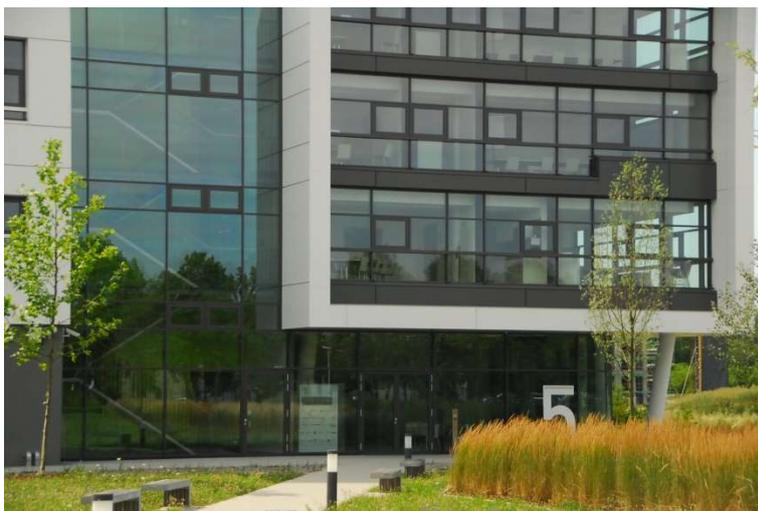
Augsburg, Gewerbegebäude (B.-U. Rudolph)

Gebäudefaktoren	
> 75 % Glasanteil	4
Glasflächen > 6 m ²	4
Summe:	8

Vogelschlag wiederholt nachgewiesen

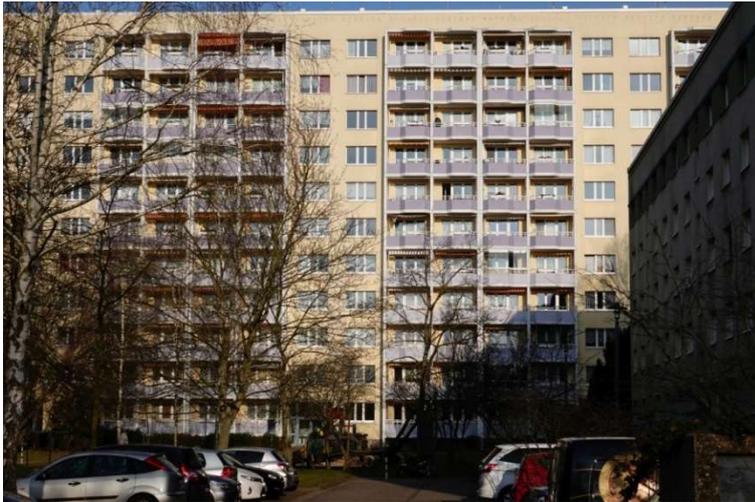
Potsdam, Wohnblock (K. Steiof)

Gebäudefaktoren	
< 50 % Glasanteil	2
Lochfassade > 1,5 m ²	2
Summe:	4
Umgebungsfaktoren	
< 75 % Versiegelung	2
Abstand zu Gehölzen	3
Summe:	5
Gesamtwert	9
mittlere Risikostufe

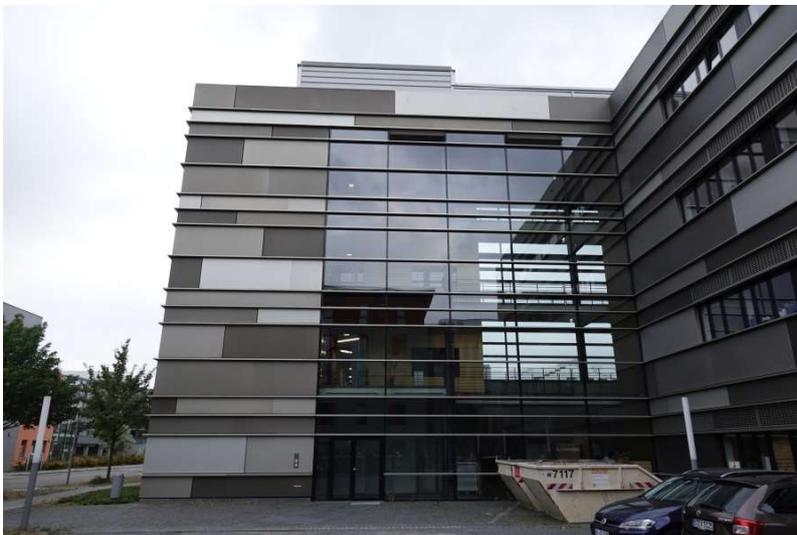
Berlin, Bürogebäude (K. Steiof)

Gebäudefaktoren	
Transparente Durchsicht bzw. >75 % Glasanteil	4
Glasflächen > 6 m ²	4
Summe:	8
Umgebungsfaktoren	
51-75 % Versiegelung	2
Abstand zu Gehölzen	3
Summe:	5
Gesamtwert	13
hohe Risikostufe

auch eine getrennte Bewertung des rechten transparenten Teils und der restlichen Fassade kommt jeweils zum Ergebnis „hohe Risikostufe“

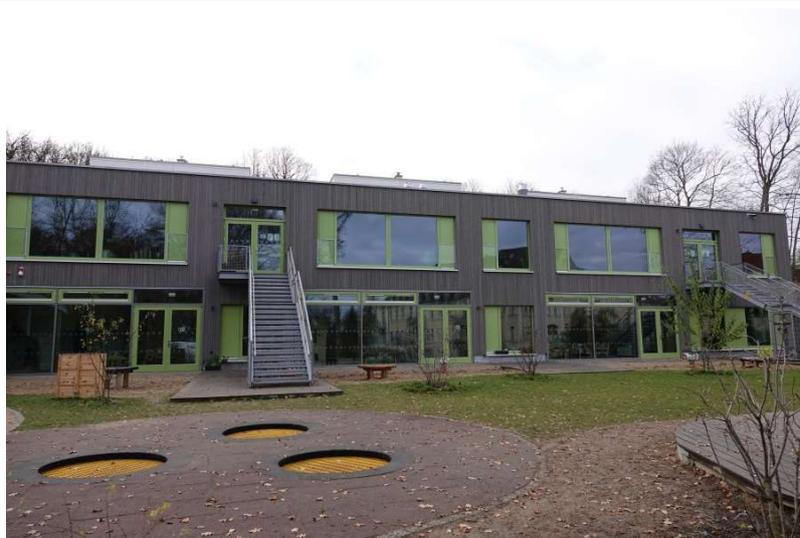
Potsdam, Kindertagesstätte (K. Steiof)

Gebäudefaktoren	
51-75 % Glasanteil	3
Glasflächen > 6 m ²	4
Summe	7
Umgebungsfaktoren	
25-50 % Versiegelung	3
Abstand zu Gehölzen	3
Summe:	6
Gesamtwert	13
hohe Risikostufe

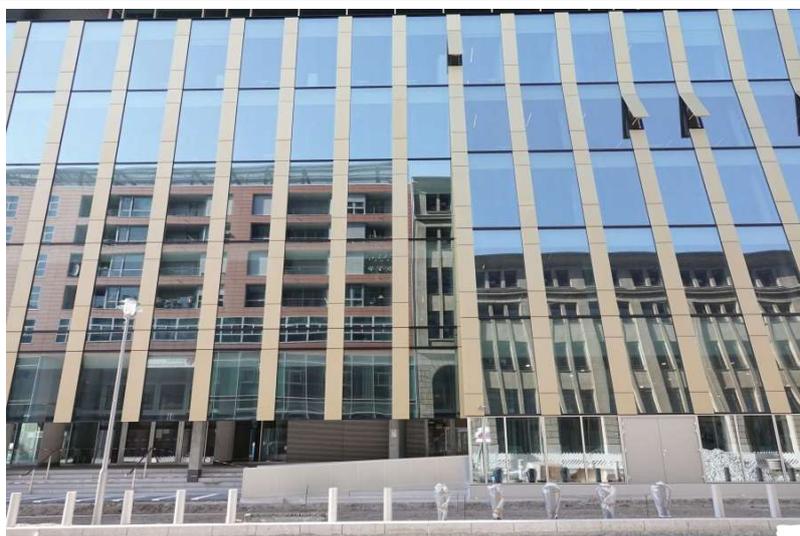
Berlin, Bürogebäude (K. Steiof)

Gebäudefaktoren	
51-75 % Glasanteil	3
Glasflächen > 6 m ²	4
Summe:	7
Umgebungsfaktoren	
> 75 % Versiegelung	1
Abstand zu Geh. > 50 m	1
Summe:	2
Gesamtwert	9
mittlere Risikostufe

Handlungsbedarf besteht vermutlich an Stellen, an denen die Entfernung zur Vegetation geringer ist.

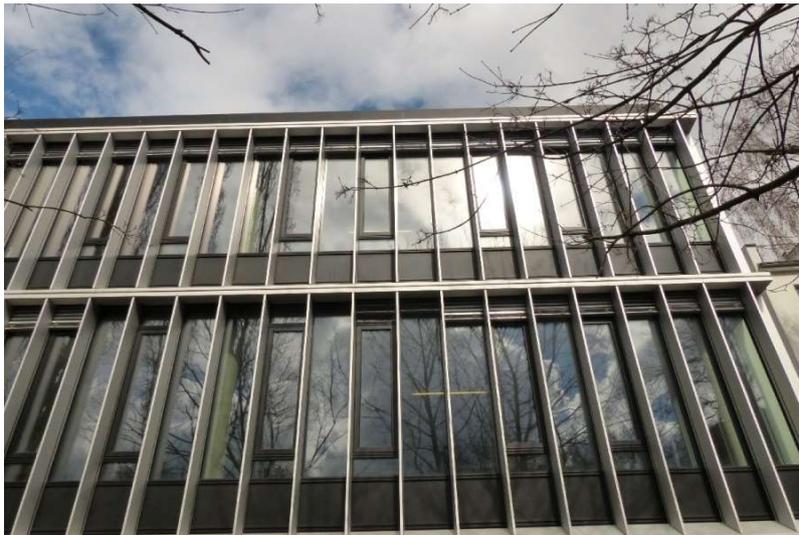
Berlin, Forschungszentrum (K. Steiof)

Gebädefaktoren	
51-75 % Glasanteil	3
Glasflächen >3 6 m ²	3
Summe	7
Umgebungsfaktoren	
51-75 % Versiegelung	2
Abstand zu Gehölzen	4
Summe:	6
Gesamtwert	13
hohe Risikostufe

trotz der gegliederten Fassade (Breite der Scheiben 70 cm) ist regelmäßiger Vogelanzug gegenüber den Bäumen nachgewiesen

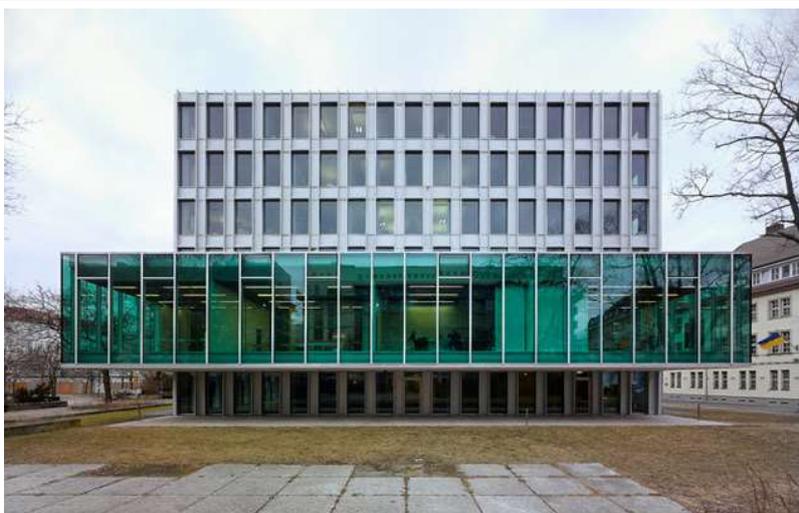
Berlin, Bürogebäude (K. Steiof)

Gebädefaktoren (Vorbau)	
(farbiges Glas, aber stark spiegelnd)	
Glasanteil >75 %	4
Glasflächen > 6 m ²	4
Summe	8
Umgebungsfaktoren	
Versiegelung > 75 %	1
Abstand zu Gehölzen	4
Summe:	5
Gesamtwert	13
hohe Risikostufe
